SOCHA

PANNY MARIE KARLOVSKÉ

VE VELVARECH

Památky Slaného a Slánska (6)

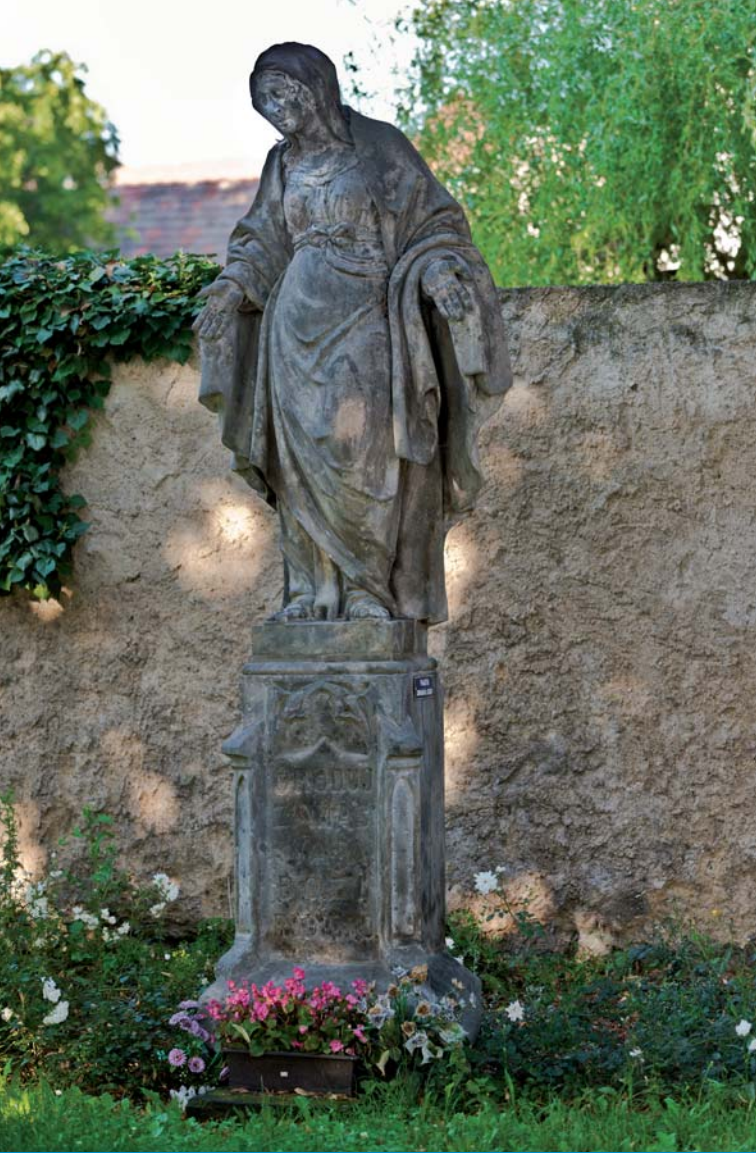
Socha Panny Marie Karlovské ve Velvarech

Socha zhotovená z jemnozrnného pískovce vykazovala před opravou defekty způsobené nejen vlivy počasí, ale i zlou rukou člověka. Nicméně její samotnou existenci ohrožovala zvláště statika, neboť kovový trn vycházející z kamenného soklu, na kterém byla socha upevněna, korozi „bobtnal“ a trhal její dolní část. Pannu Marii tak bylo třeba sejmut z podstavce a převést do ateliéru restaurátora, kde byla spodní partie zajištěna speciální nerezovou konstrukcí, která má v budoucnu zamezit obdobnému poškození. Následovalo řádné omytí, vyčistění a nezbytné odsolení. Porušený kamenný povrch doplnil restaurátor v přiměřeném rozsahu po dohodě s památkáři minerálním tmelem a provedl také částečnou rekonstrukci chybějících míst (např. prsty u rukou Madony). Následně přistoupil k retušování, a to jak v barevném odstínu, tak i ve struktuře povrchu kamene. V ateliéru byl také opraven novogotický sokl, který byl předtím zapaščen pod rovinu terénu, takže očím pozorovatele zůstávala ukryta část textu s datací. Proto také byl dřívější základ „nadezděn“ a socha nyní získala vůči okolí původní výšku. Zůstává otázkou, do jaké míry byla polychromována, případně zlacena. Výsledky restaurátorského průzkumu sice konstatují nepatrné zbytky barevných nátěrů, ale z nalezených zlomků nebylo možné si učinit představu o případné barevné kompozici. Je však pravděpodobné, že okolo hlavy měla svatozář, byť se stopy po jejím zasazení na povrchu rovněž nenašly. Pozoruhodným nálezem byly starší tmely v okolí očí, které zmírnily plasticitu kamenosochařského provedení obličeje. Tyto druhotné doplňky byly odstraněny ve prospěch původního řešení.

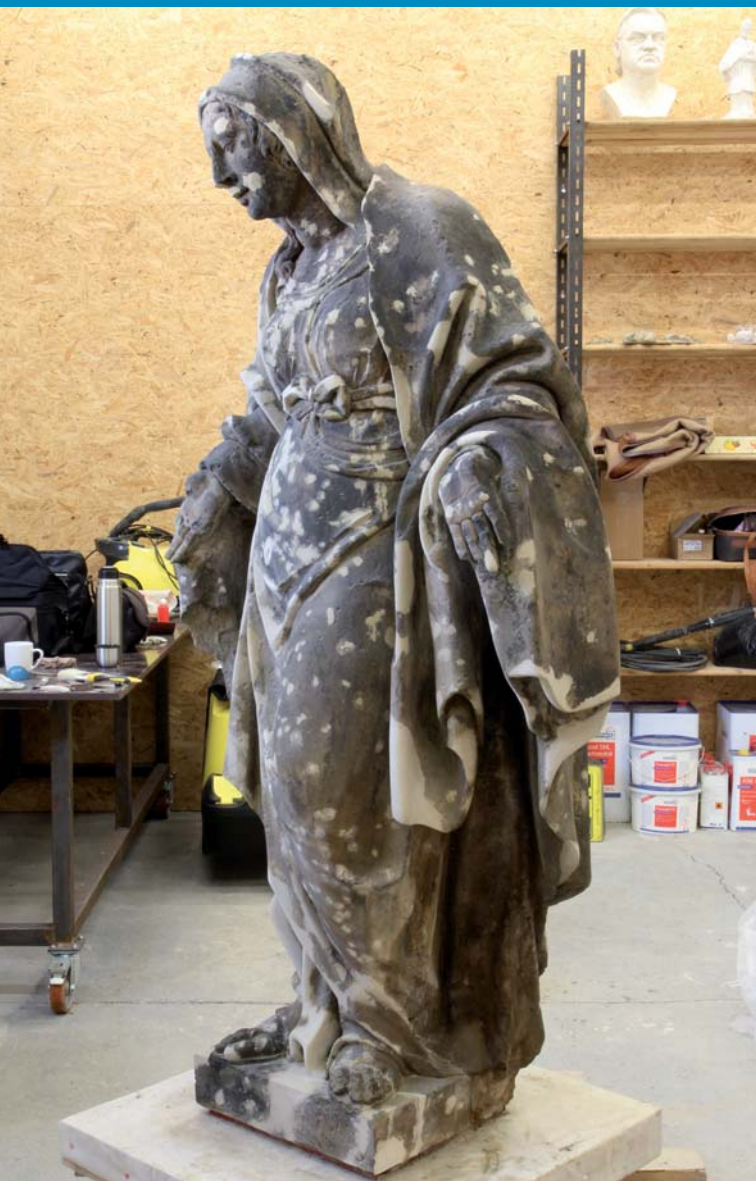
Socha Panny Marie Karlovské z Velvar v ateliéru restaurátora
